# Recuperação da Barragem do Gama por meio de Cutoff em *Jet Grouting*

**RESUMO:** Em 2006 detectaram-se afloramentos d'água junto ao pé de uma barragem denominada Barragem do Gama, localizada na Fazenda Água Limpa da UnB, em Brasília – DF. Após visitas técnicas, caracterizaram-se esses afloramentos freáticos como um processo de retroerosão (*piping*) em estágio inicial. Por obstáculos que ocasionalmente acontecem em obras públicas, uma intervenção só se iniciou em 2015, acarretando agravação deste problema de retroerosão. Frente a esses desafios, para diminuir drasticamente o fluxo de água pelo corpo da barragem, decidiu-se fazer uma cortina de natureza impermeável. Com este objetivo, após análise das condições de campo, decidiu-se fazer colunas secantes em *Jet Grouting*. Este artigo apresenta o estudo de caso deste projeto e obra de tratamento.

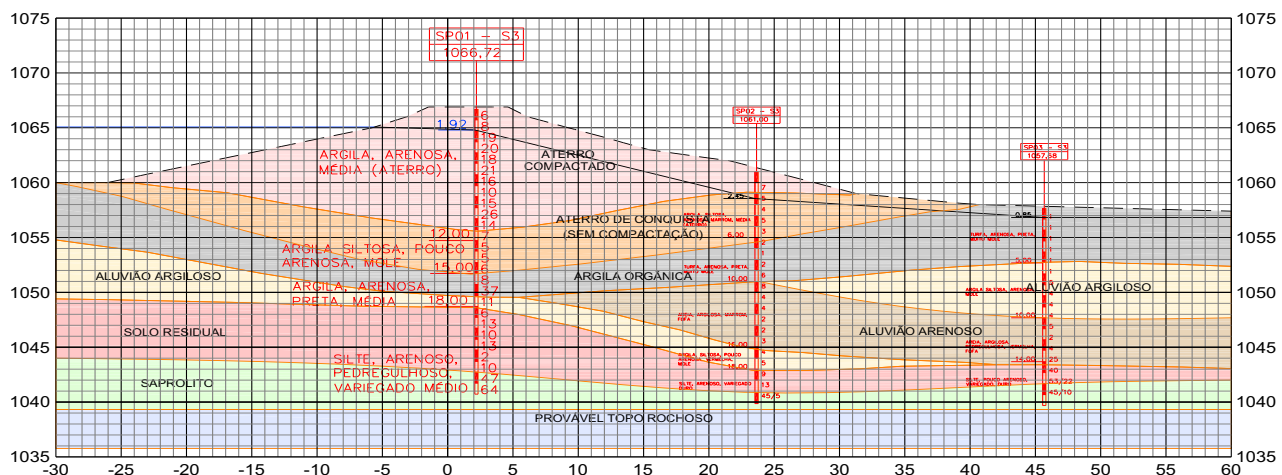
Figura 1. Seção geotécnica da barragem, estaca 9+00,00

Geologicamente, a Bacia Hidrográfica do Gama está formada sobre a Unidade silítico-ardosiana do Grupo Paranoá. Observa-se na Figura 1 uma seção típica do barramento, traçado com base nos resultados das sondagens à percussão disponíveis.

As sondagens executadas sobre a barragem acusam sob sua fundação uma camada de turfa, de consistência muito mole, com espessura de 2,0 m a 5,0 m no eixo da barragem, seguida de aluvião argiloso, de consistência mole, cor vermelha com espessuras variando de 1,0 m a 5,0 m, sendo que a jusante da barragem, dentro desta camada argilosa, surge uma camada de aluvião arenoso, fofa, podendo ter pedregulhos, com espessura de até 6,0 m. Abaixo destas camadas aluvionares, encontra-se solo residual, constituído de um silte arenoso, podendo ter pedregulhos, de compacidade média, cor variegada e espessuras de 1,0 m (a jusante e sob a crista da barragem) a 6,0 m (a montante), sobrejacente à camada de saprólito e o topo da rocha matriz.

Com relação à barragem, observa-se que sua base tem características diferentes do aterro que compõem a sua estrutura, dando indícios de que para a sua execução, o material composto por argila silto-arenosa foi simplesmente lançado para permitir o tráfego de equipamentos da obra (aterro de conquista). Em função disso, o material de base possui consistência mole, enquanto que o seu corpo possui consistência de média a muito rija. Também, devido ao adensamento dos aluviões argilosos, houve uma provável complementação posterior do aterro no topo da barragem.

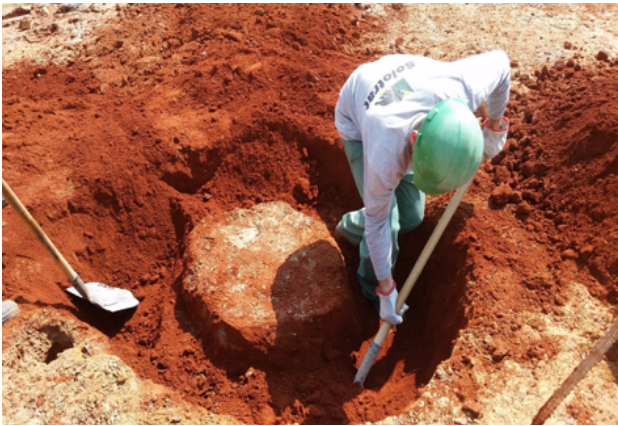
Figura 2. Coluna teste de Jet Grouting

Após a adoção desses parâmetros fez-se colunas teste em locais da barragem não afetados pelo piping, obtendo-se colunas de solo-cimento de diâmetro médio de  $0,8 \pm 0,1$  m, como observado na Figura 2. Assim, inicialmente, adotou-se esses parâmetros para a execução da obra.
